Contaminación bacteriana por biofilm en un centro de inseminación artificial de porcino

Magapor SL. Parque Científico Tecnológico Agroalimentario Valdeferrín.

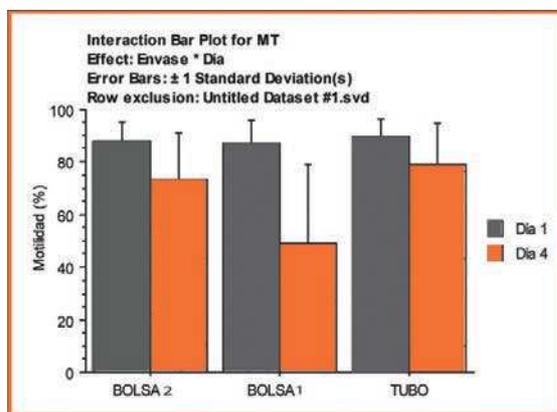
Tras cuatro meses, el problema recidiva, y volvemos a visitar el centro para establecer un nuevo protocolo de estudio de muestras seminales. Recogemos el eyaculado de 13 machos realizando tres réplicas de cada uno envasadas en cada uno de los tres sistemas utilizados (Bolsa nº 1, Bolsa nº 2 y Tubo de termosellar), analizando un total de 118 dosis seminales distintas. En esta ocasión se confirma una gran disminución de la motilidad al 4º día de conservación en el sistema de envasado en las Bolsa nº 1 en todas las dosis analizadas (Figura nº 1).

Figura 1. Diferencias de motilidad entre envases a día 1 y 4.

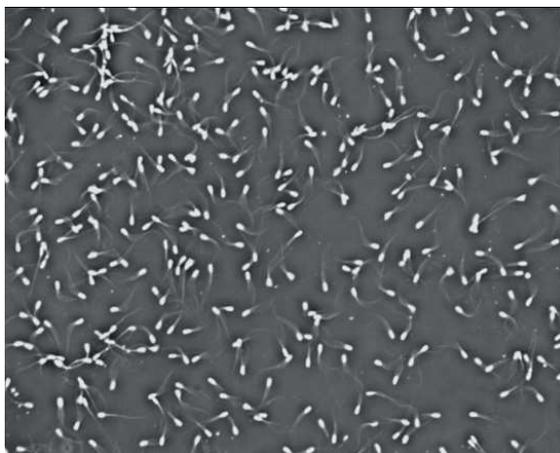
Figura 2: muestra de semen sin contaminación.

Al analizar las muestras en nuestro laboratorio mediante un sistema CASA (*Computer-assisted sperm analysis*) se aprecian signos de contaminación bacteriana (turbidez y aglutinación en el eyaculado) en el grupo de menor motilidad espermática (*Figura 3*). En la *Figura 2* se aprecia una muestra de semen sin contaminación bacteriana.

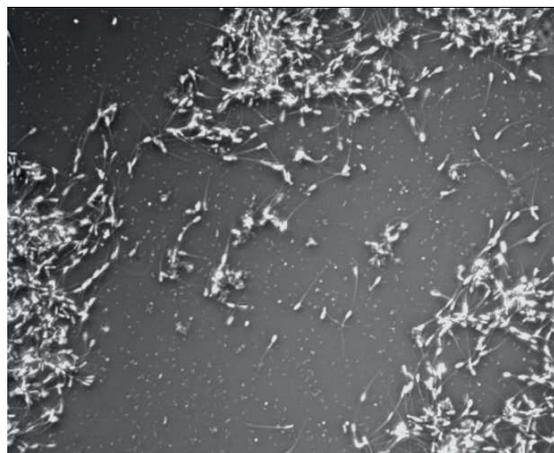
Figura 3: muestra de semen contaminado.

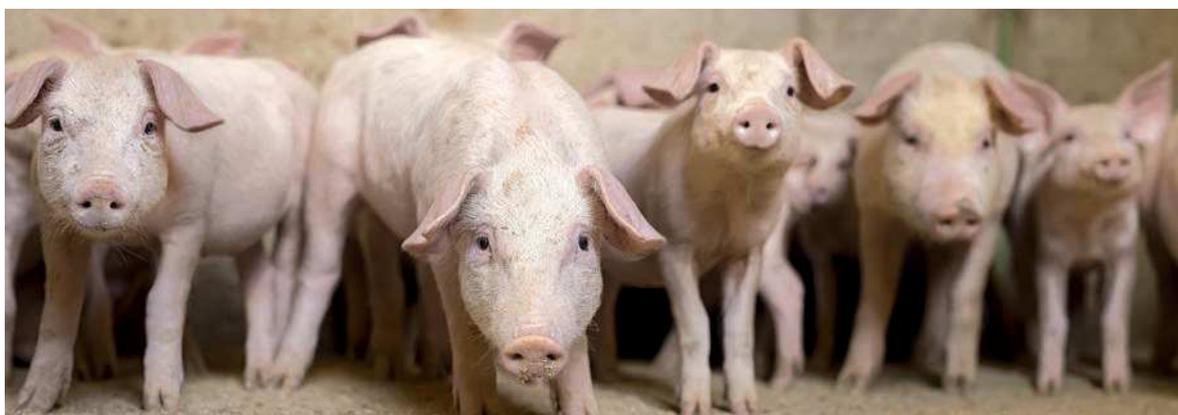
Código muestra	Referencia Cliente	Parámetro	Resultado	Unidades	Metodología
1206259	2	Aerobios mesófilos	>300x10 ²	ufc/ml	PT-MB-DS-01
1206260	4	Aerobios mesófilos	>300x10 ²	ufc/ml	PT-MB-DS-01
1206261	6	Aerobios mesófilos	>300x10 ²	ufc/ml	PT-MB-DS-01

Figura 4 :Resultados de contaminación en las dosis seminales y la goma de envasado.

El análisis de contaminación en los envases fue negativo y en el resto de las muestras recogidas (hisopos, placas de ambiente y agua) la contaminación fue variable con aislamientos de agentes ubicuitarios que no tienen relevancia. Sin embargo, en las dosis enviadas, así como en la goma de envasado (Figura 4) se confirma la contaminación bacteriana mediante el aislamiento de *Serratia marcescens* multiresistente (Figura 5). Consideramos contaminación bacteriana a partir de >300 ufc/ml.

Una vez descubierto que el problema era derivado de la limpieza inadecuada de las gomas que se usan para envasar, se procedió al diseño de medidas de limpieza y desinfección para combatir la contaminación bacteriana en el CIA, incluyendo protocolos específicos en corrales, potros de recogida seminal, laboratorio y equipos utilizados. Una vez implementadas todas estas medidas, la motilidad durante la conservación de las dosis volvió a valores normales y se pudo eliminar

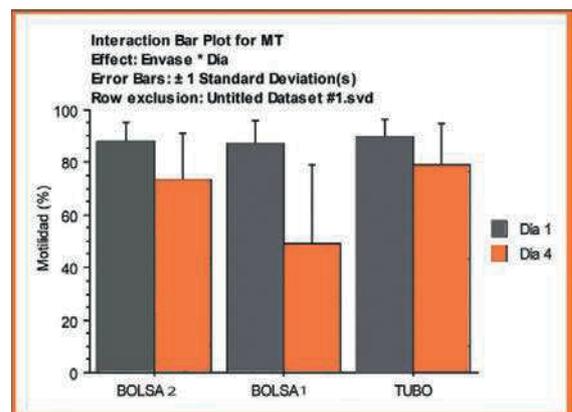
Para la toma de muestras de dosis semanales, y para confirmar que el problema está en la goma de llenado del sistema de envasado que más se usa en centro, se envasan de forma manual dosis de 10 eyaculados de 30 ml con 3 ml de semen puro añadido en cada envase mediante una jeringuilla estéril por duplicado, y posteriormente se contrastan la mitad de las dosis semanales en el CIA y la otra mitad en nuestro laboratorio, donde se analiza la motilidad mediante sistema CASA a las 24 y a las 96 horas, no observándose diferencias de motilidad entre las dosis (Figura 6). En el CIA tampoco se aprecian diferencias.

Figura 6. Motilidades a día 1 y 4 por tipo de envase.

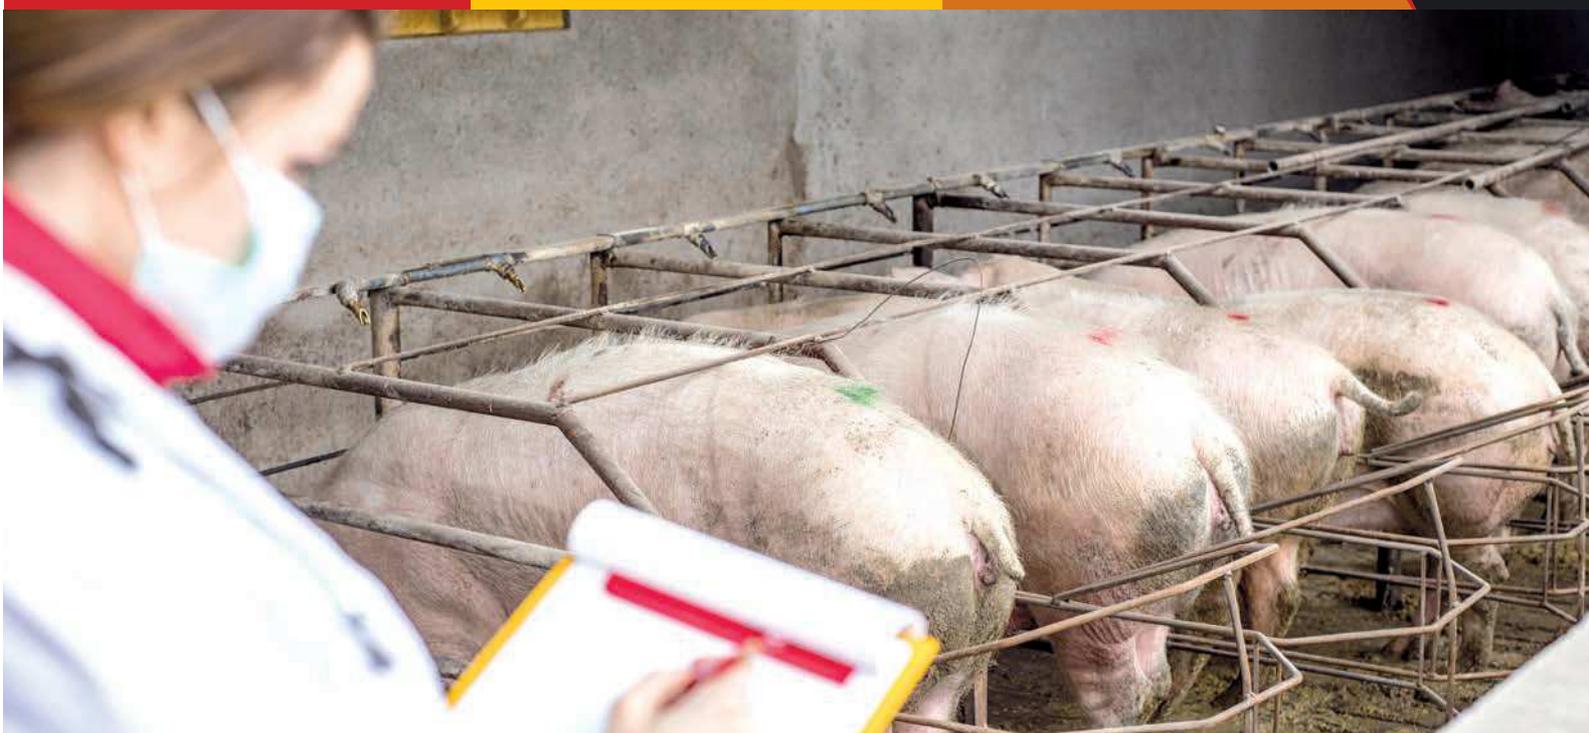
Código muestra	Referencia Cliente	Parámetro	Resultado	Metodología	Valores referencia								
1206259	2	Aislamiento + identificación	<i>Serratia marcescens</i>	PT-MB-DS-03									
		Antibiograma		PT-MB-DS-04									
1	2	3	4	5	6	7	8	9	10	11	12	13	14
R	R	R	R	R	R	R	R	I	R	R	R	R	R
1206260	4	Aislamiento + identificación	<i>Serratia marcescens</i>	PT-MB-DS-03									
		Antibiograma		PT-MB-DS-04									
1	2	3	4	5	6	7	8	9	10	11	12	13	14
I	R	R	R	R	R	R	R	I	R	R	R	R	R
1206261	6	Aislamiento + identificación	<i>Serratia marcescens</i>	PT-MB-DS-03									
		Antibiograma		PT-MB-DS-04									
1	2	3	4	5	6	7	8	9	10	11	12	13	14
R	R	R	R	R	R	R	R	I	R	R	R	R	R

Figura 5 :Resultado de los aislamientos microbiológicos de las dosis semanales y de la goma de envasado.
